ПАСПОРТ ДОСТУПНОСТИ объекта социальной инфраструктуры (ОСИ)

- 1.1. Наименование (вид) объекта автостанция "Экспресс"
1.2. Адрес объекта Тульская обл. г. Ефремов, ул. Ленина, д. 40А
1.3. Сведения о размещении объекта:
- отдельно стоящее здание 1 этажей, 77,4 кв.м
- часть здания _____ этажей (или на _____ этаже), _____ кв.м.
- наличие прилегающего земельного участка (да, нет); 204 кв. м
1.4. Год постройки здания 2006, последнего капитального ремонта нет
1.5. Дата предстоящих плановых ремонтных работ: *текущего* 2018,
капитального 2026

**АКТ ОБСЛЕДОВАНИЯ
объекта социальной инфраструктуры
К ПАСПОРТУ ДОСТУПНОСТИ ОСИ**

Автостанция "Экспресс" Тульская область, г. Ефремов, ул. Ленина, 40А

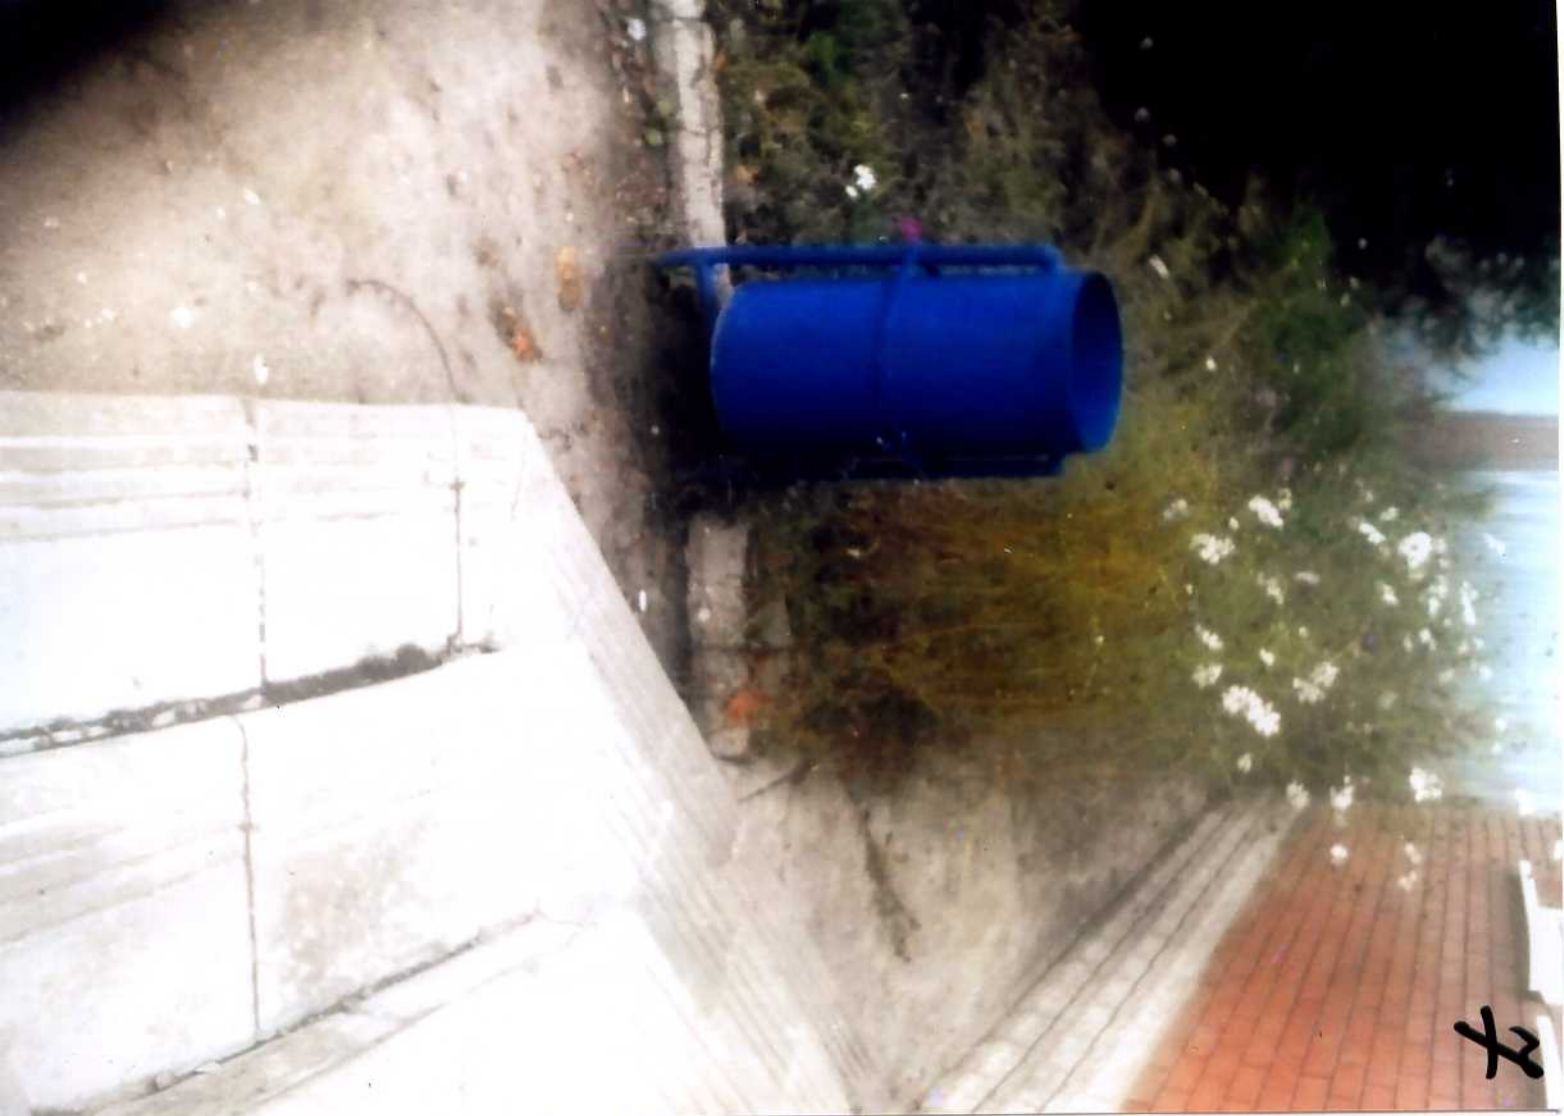
7
8

2.1	Лестница (наружная)	нет	№1	№ 7, 8.	Отсутствует : контрастные маркировки, поручни, мелкие сколы и трещины на ступенях	К,С,О	Нанести контрастные маркировки, установить поручни, ремонт ступеней	КР

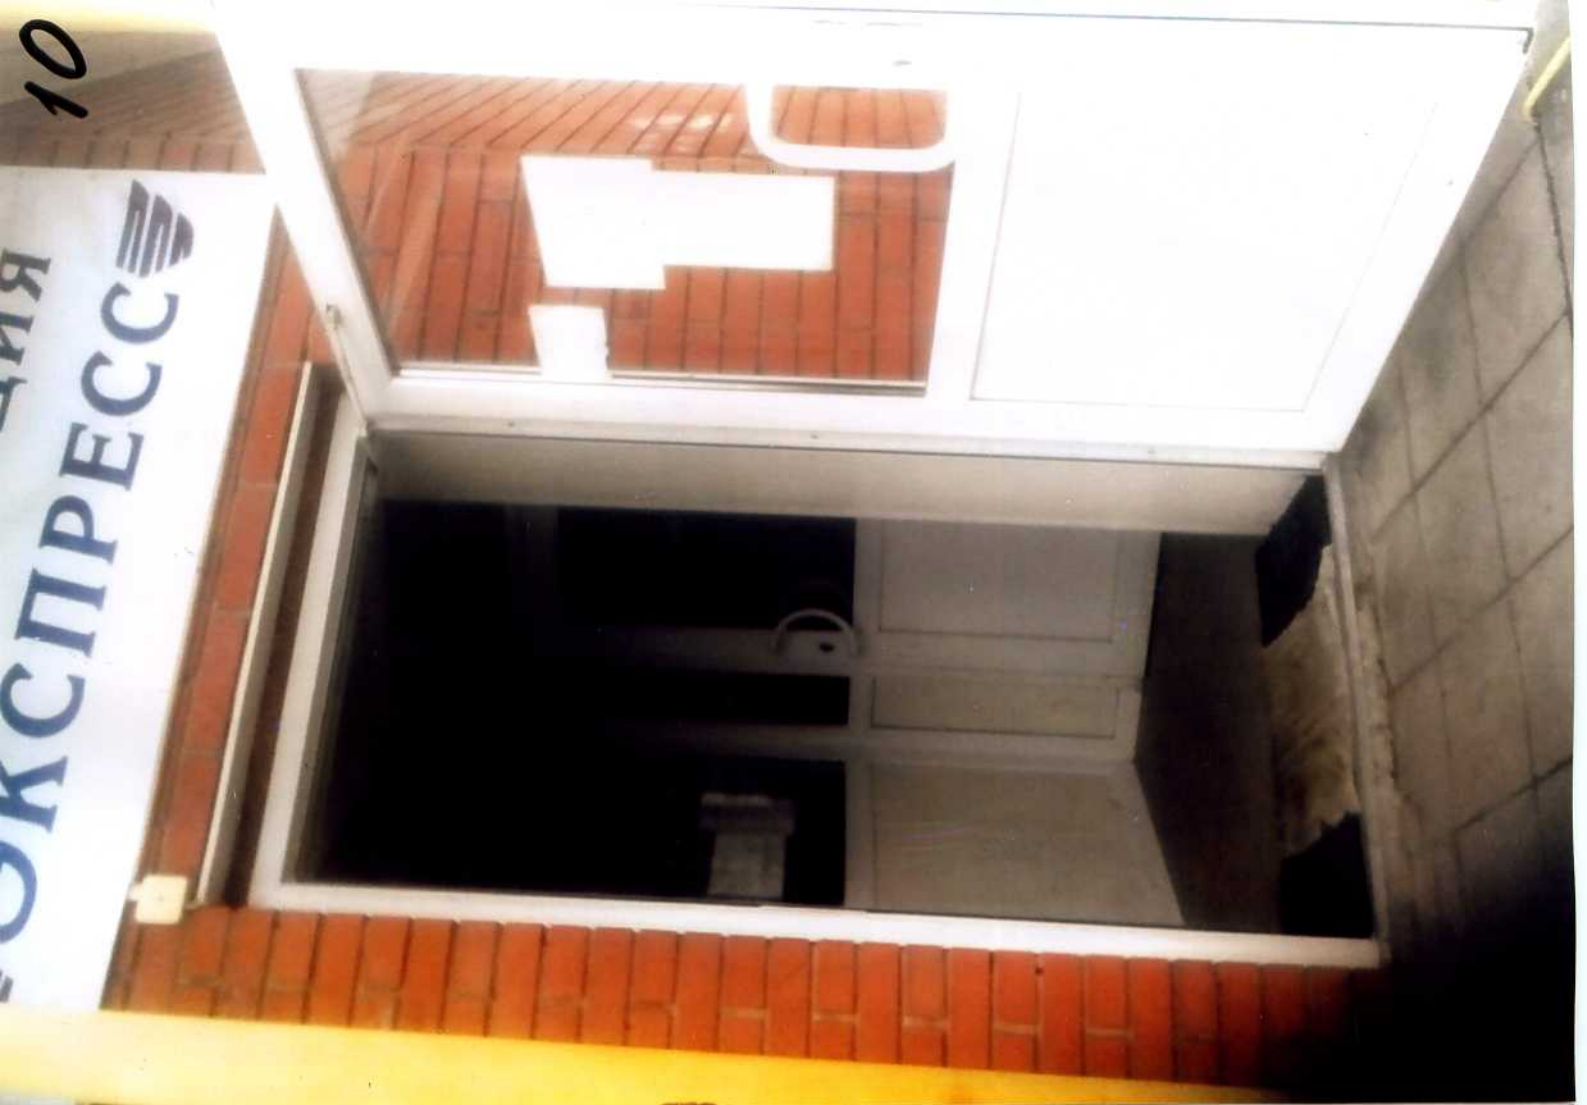
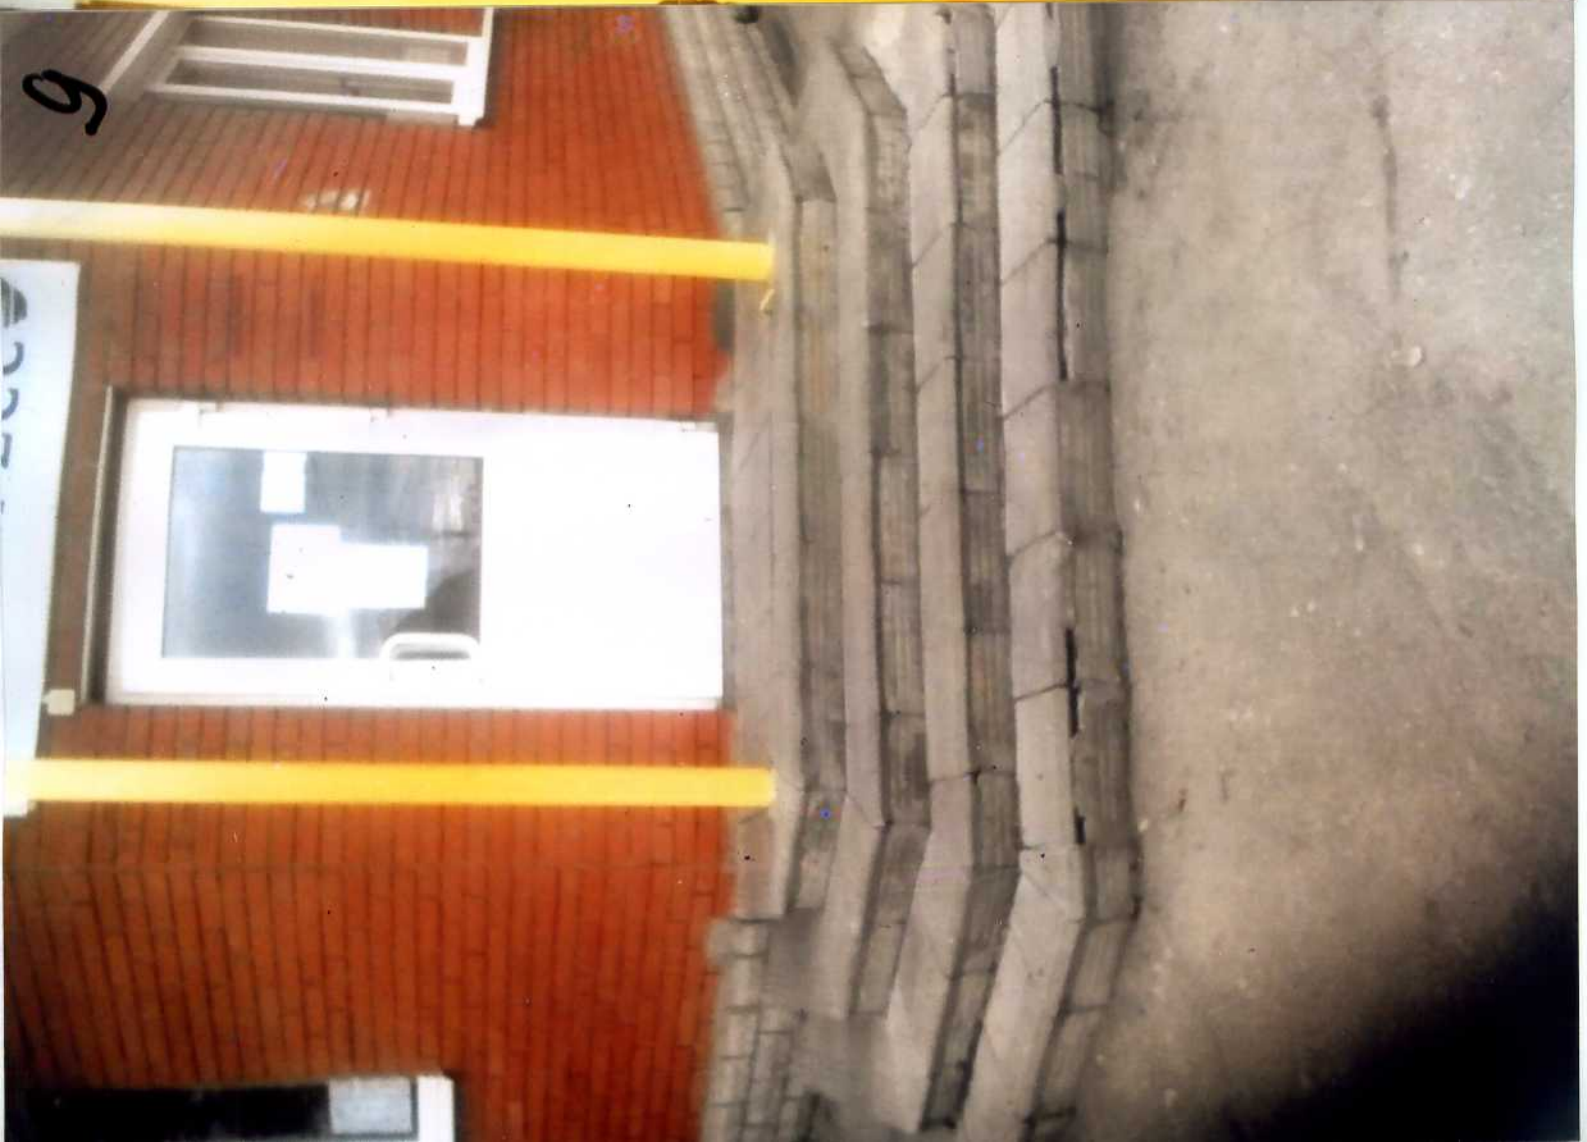
прозрачную часть двери;	
2.5	Тамбур	есть	№1	№ 11, 12.	- размер тамбура не соответствует требованиям к ширине и глубине данного объекта; - не оборудован поручнями	К, О	- расширить тамбур до: глубина $\geq 1,8$ м. ширина $\geq 2,2$ м установить поручни	КР
	ОБЩИЕ требования к зоне				Отсутствует : контрастные маркировки, поручни, мелкие сколы и трещины на ступенях, размер площадки $\leq 1,2$ м. часть двери до высоты 0,3 м. от уровня пола не защищена противоударной полосой; - нет доводчика с задержкой закрывания ≥ 5 сек.; - нет кнопки вызова специалиста для сопровождения к месту получения услуги; нет контрастной маркировки на прозрачной части двери;	К,С, О	Нанести контрастные маркировки, установить поручни, ремонт ступеней , приобретение подъемного устройства, расширение входной площадки, установка противоударной полосы , установить доводчик с задержкой закрывания ≥ 5 сек.; - установить кнопку вызова специалиста для сопровождения к месту получения услуги; - нанести контрастную маркировку на прозрачную часть двери, расширить тамбур до: глубина $\geq 1,8$ м. ширина $\geq 2,2$ м	КР

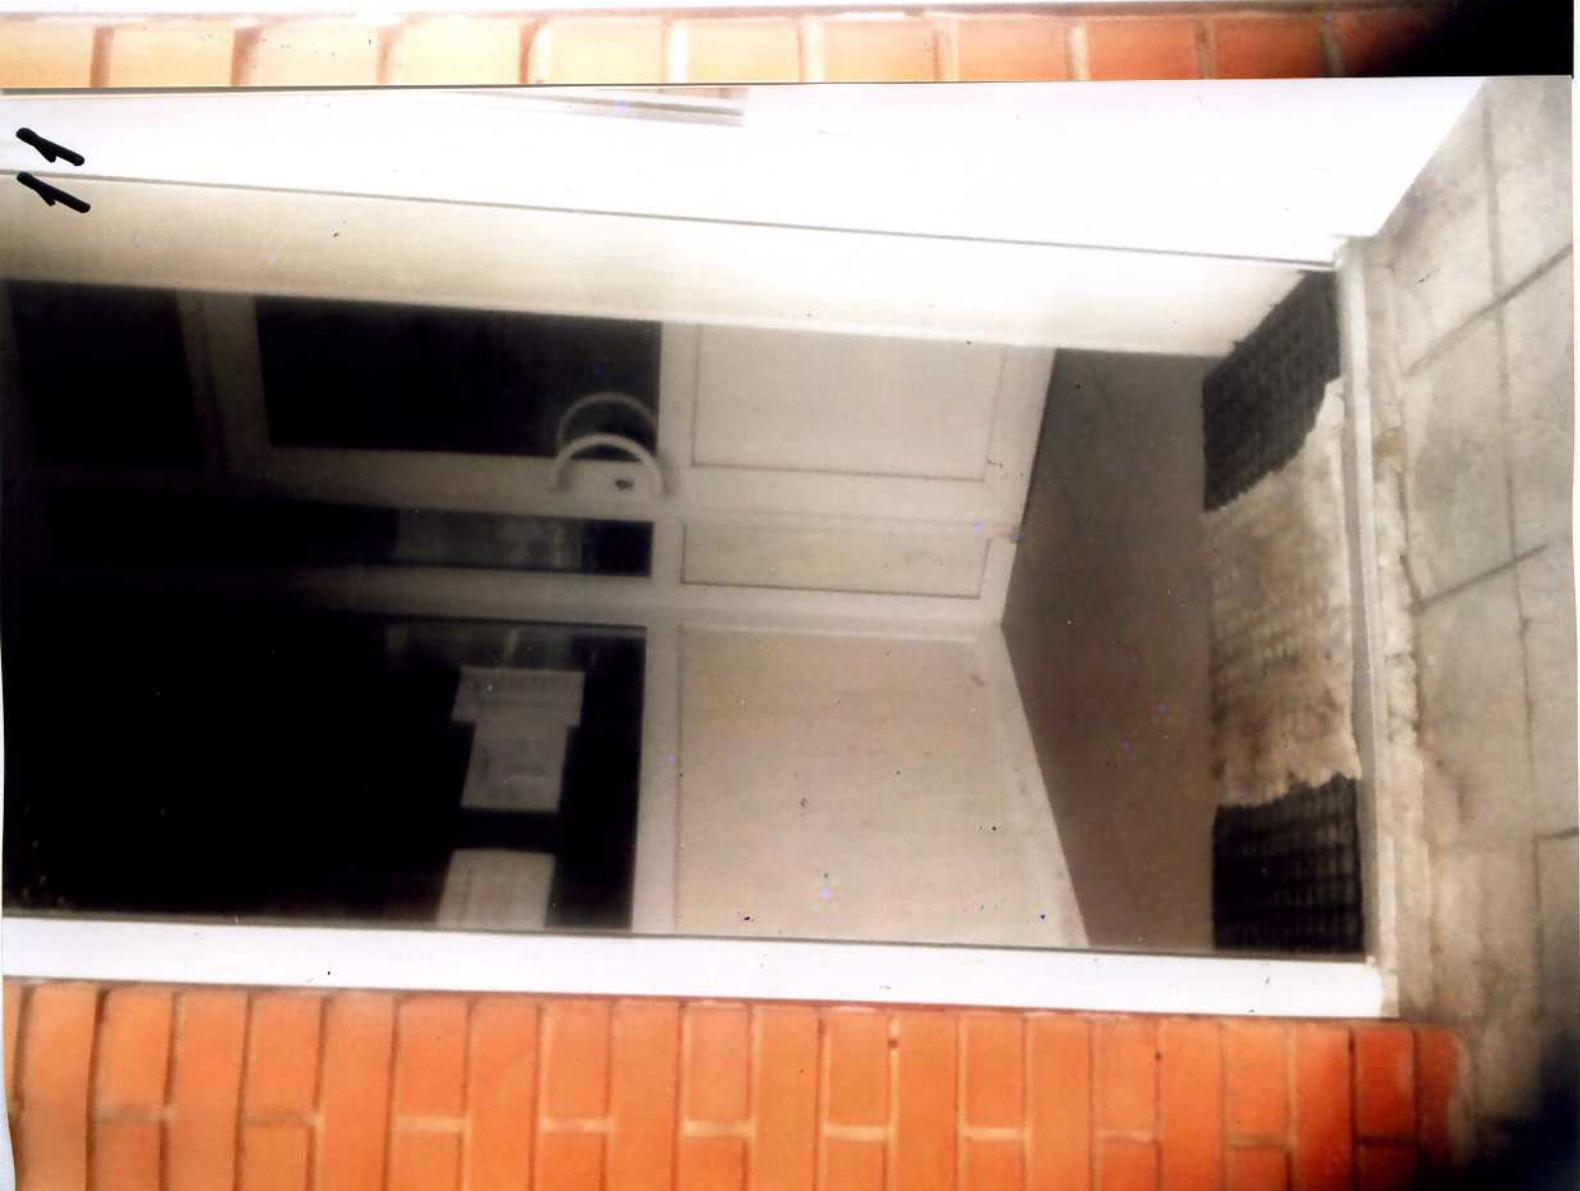
14

3.1	Коридор (вестибюль, зона ожидания, галерея, балкон)	есть	№2	№ 13, 14.	- не оборудован доступными тактильными элементами информации	С	приобретение тактильных элементов информации	Индивидуальное решение с ТСР

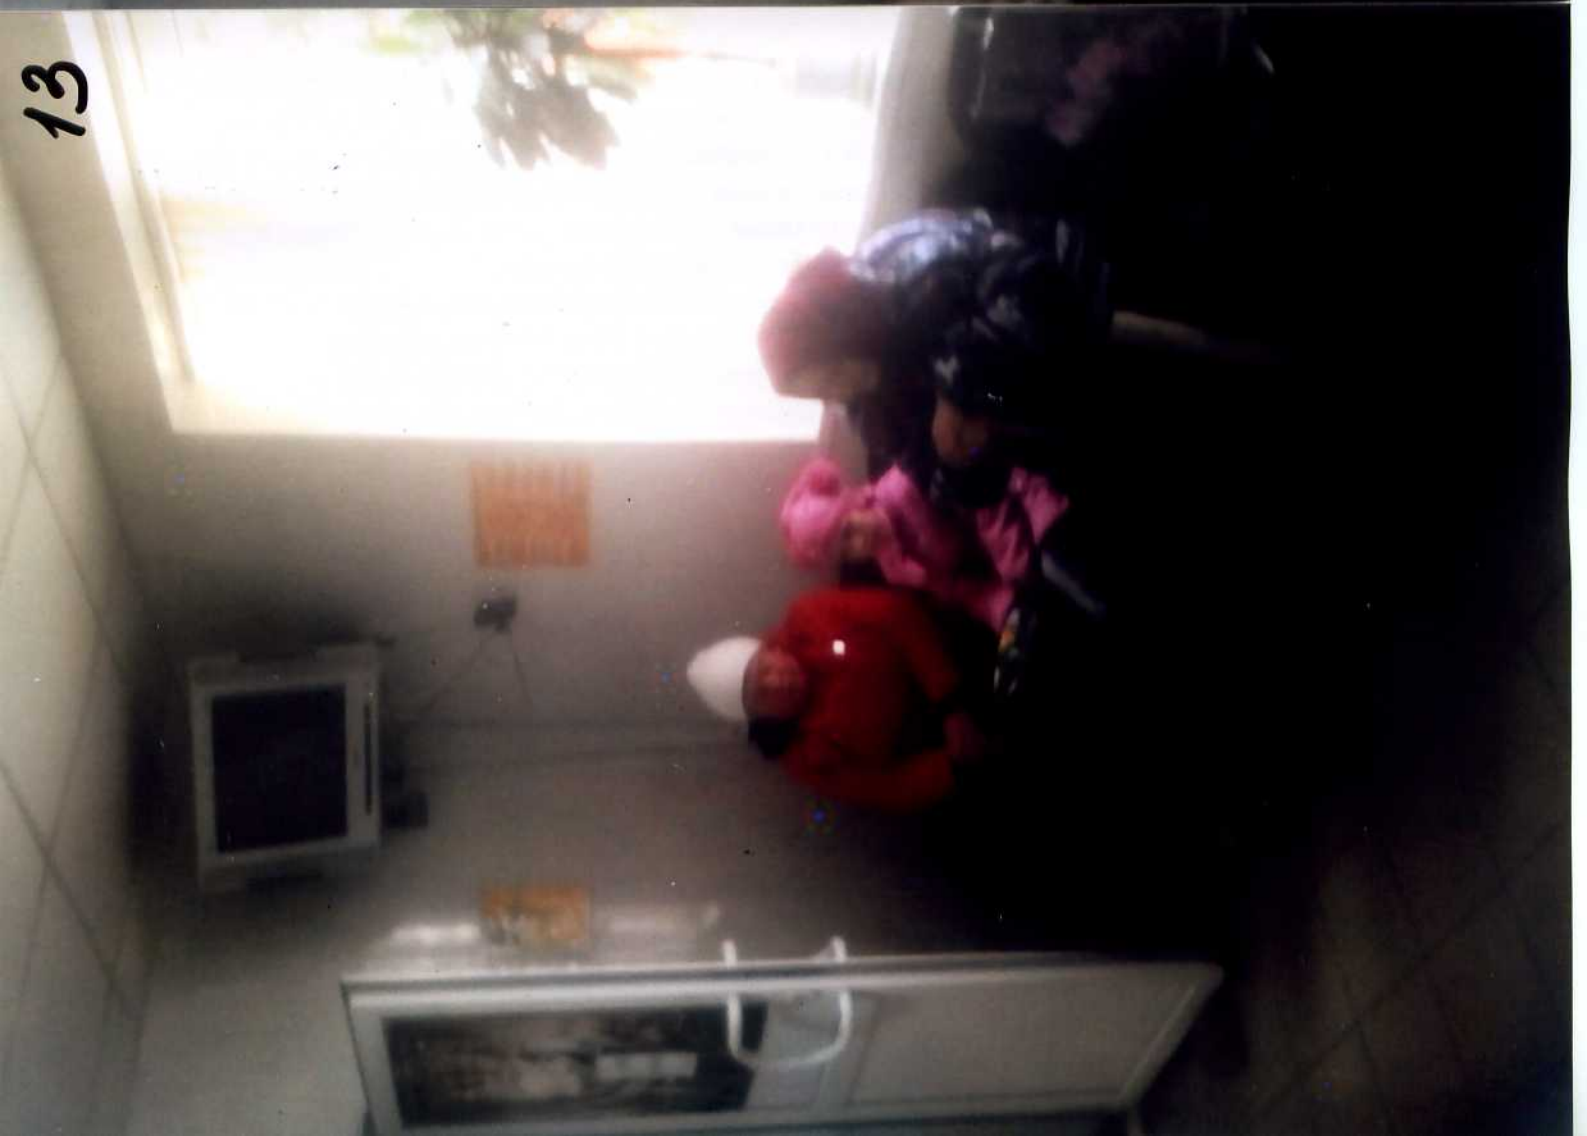
16

3.6	Пути эвакуации (в т.ч. зоны безопасности)	есть	№9	№ 16, 17.	- не оборудован доступными тактильными элементами информации	С	приобретение тактильных элементов информации	Индивидуальное решение с ТСР

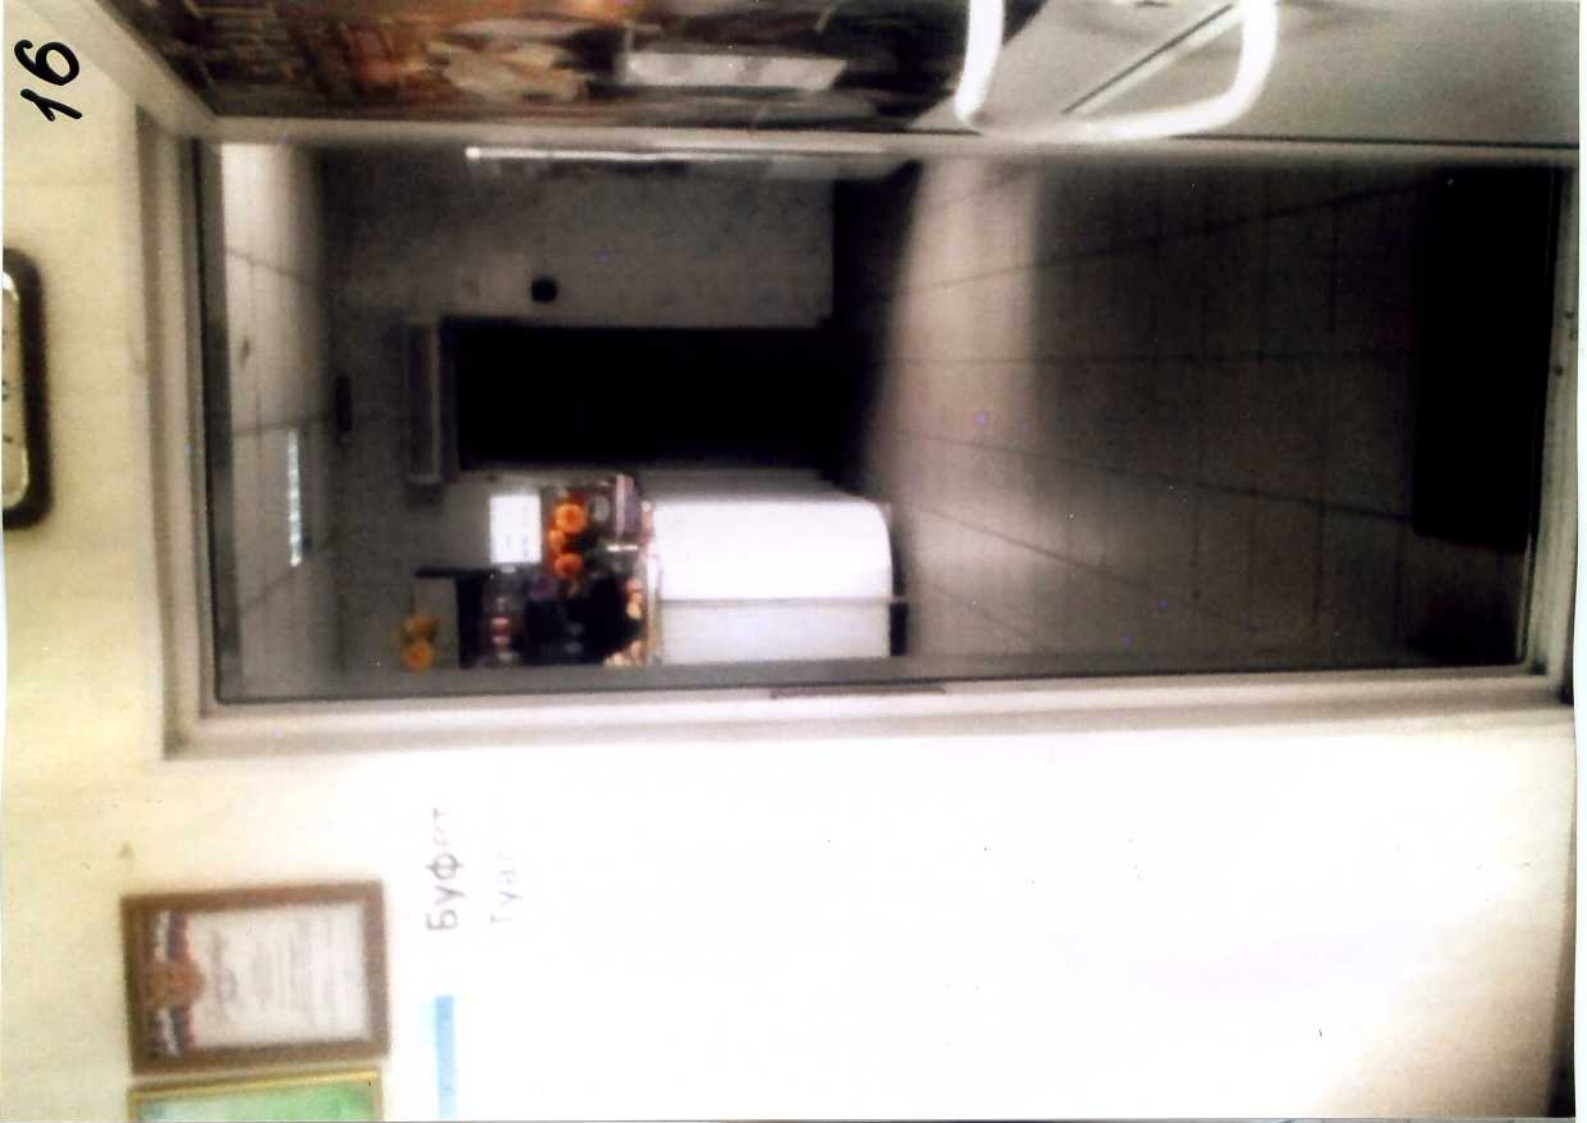
15

3.2	Лестница (внутри здания)	нет	-	-	-			
3.3	Пандус (внутри здания)	нет	-	-	-			
3.4	Лифт пассажирский (или подъемник)	нет	-	-	-			
3.5	Дверь	есть	№2	№ 15.	- часть двери до высоты 0,3 м. от уровня пола не защищена противоударной полосой; - нет доводчика с задержкой закрывания ≥ 5 сек.; - нет контрастной маркировки на прозрачной части двери;	К,О,С	- защитить часть двери до высоты 0,3 м. от уровня пола противоударной полосой; - установить доводчик с задержкой закрывания ≥ 5 сек.; - нанести контрастную маркировку на прозрачную часть двери;	ТР
